TUTKIMUSRAPORTTI

Karjaan yhteiskoulu, Tammisaarentie 62 A, 10320 Karjaa

Tutkimuksen ajankohta ja tekijät: 14.6.2017, Jussi Kuusisto ja Kari Yli-Muilu

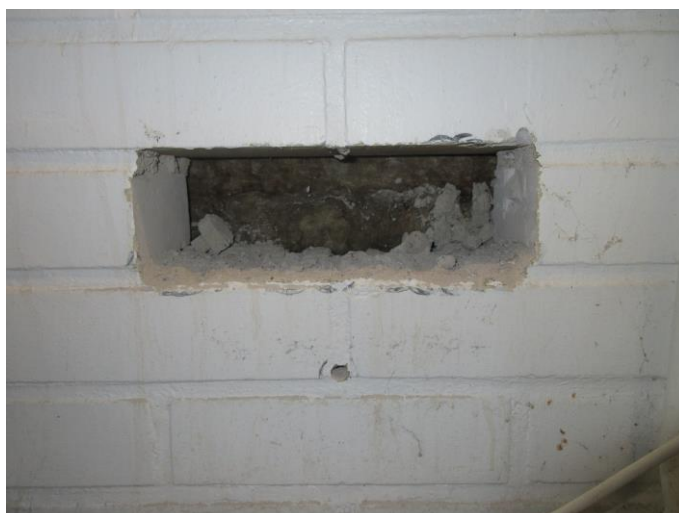
Avauskohdasta (RA1) havaittiin ulkoseinän mineraalivillaeristeessä tummentumaa (Kuva 2). Mineraalivillasta otettiin materiaalinäyte suoraviljelyllä tehtävää mikrobimääritystä varten.

Materiaalinäyte RM1 otettiin rakenneavaus 1:n kautta ulkoseinän mineraalivillaeristeestä Näytteestä RM1 todettiin kokonaismäärällisesti paljon homeita ja bakteereita. Näytteestä todettiin ns. indikaattorimikrobeja mukaan lukien runsaasti sädesieniä. Näytteen RM1 (mineraalivilla) kohdalla johtopäätös on, selvä mikrobikasvu materiaalissa.

Kuva 2. Eristevilla seinän sisällä oli tummunutta.

Ulkoseinä-rakenteesta otetussa eristevillanäytteestä todettiin mikrobianalyysissä poikkeavaa mikrobikasvua ja kosteusvaurioon viittaavia mikrobilajeja ja -sukuja. Ulkoseinä-rakenteen sisäpuolisessa kuorimuurauksessa havaittiin halkeamia. Mahdolliset mikrobiperäiset epäpuhtaudet voivat kulkeutua sisäilmaan rakenteen epätiiviyshkohdista tilan ollessa alipaineinen ulkoilmaan nähden. Rakenteeseen ei tutkimushetkellä kosteusmittauksen perusteella kohdistunut liiallista kosteusrasitusta. Vauriot ovat ilmeisesti syntyneet pitkän ajan kuluessa.

Ennen korjaustoimenpiteisiin ryhtymistä tulee rakenteen vaurioitumisen syy varmentaa ja mahdollinen rakenteeseen kohdistuva liiallinen kosteusrasitus poistaa. Tarvittaessa voidaan vaurioiden laajuutta arvioida rakenteesta otettavilla lisänäytteillä. Korjaustoimenpiteet edellyttävät korjaussuunnittelua ja niiden laajuudet on arvioitava erikseen.

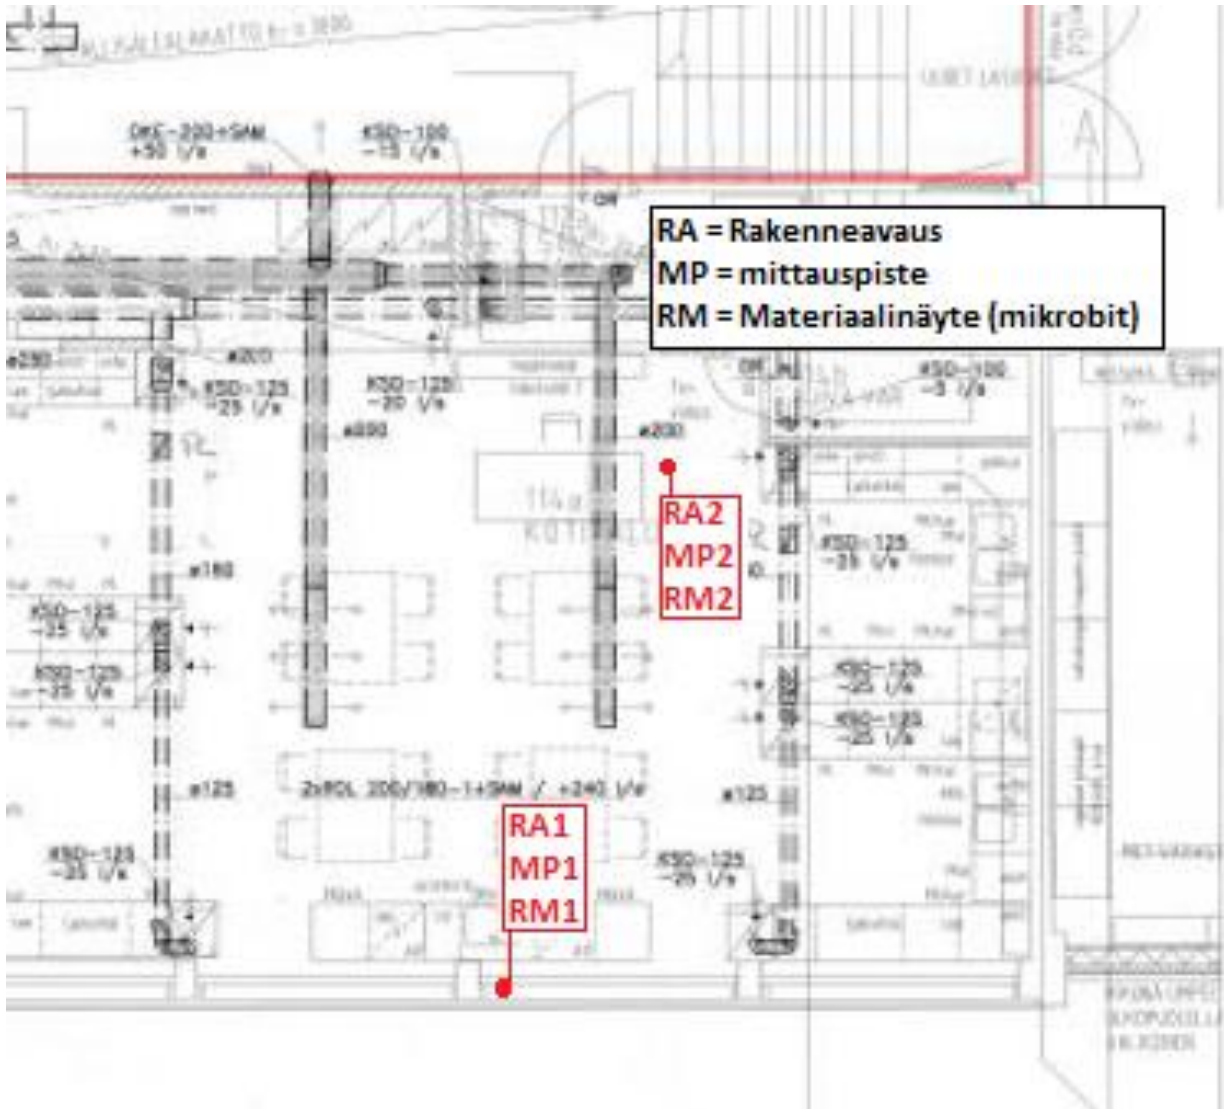
Liite 4: Pohjakuvamerkinntä, viitteellinen pohjakuva (114a)

Rakenneavauskohdat ja mittauspisteet on merkitty viitteelliseen pohjakuvaan liitteeseen 1.
